# 赤峰高新技术产业开发区绿色新能源铝基 新材料产业园标准化厂房“12·3”一般高处 坠落生产安全事故调查报告

赤峰高新技术产业开发区事故调查组

2025年12月24日

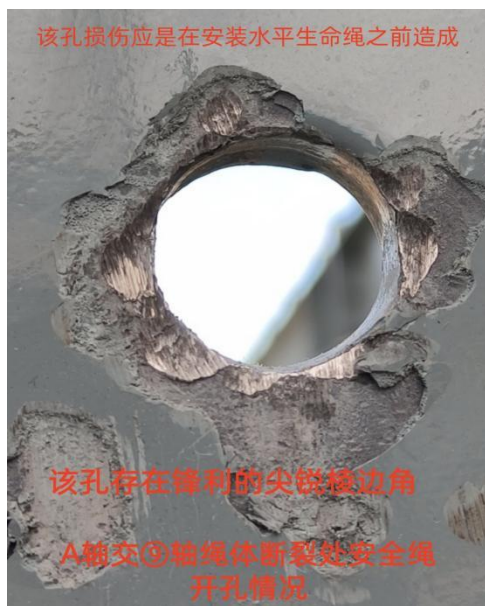
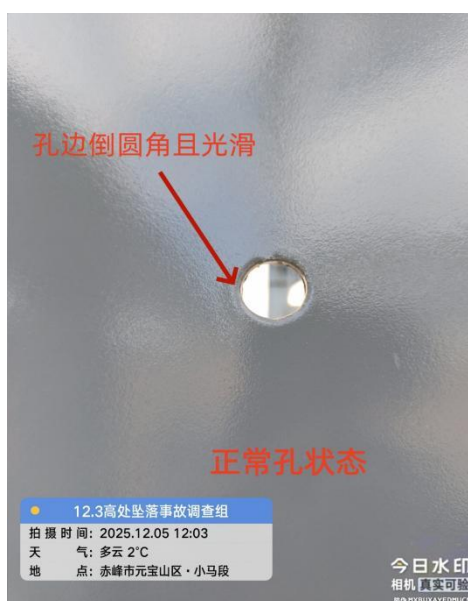
##### 2、A轴交⑨轴钢柱破损安全孔与正常孔对比

炭块转运站钢结构A轴交⑨轴钢柱腹板处安全绳开孔处受损，存在大面积不规则锋利尖锐棱边角，使绳体受力后在该部位剪切断裂。

收为合格。A轴交⑨轴的钢柱安全绳孔原设计为“孔边倒圆角”，在吊装转运或安装过程中安全绳孔应受到外力破坏，导致孔边倒圆角单侧受损，出现了锋利尖锐的棱边角。

监理单位需立即开展全面的安全隐患排查整改，重点针对钢结构施工等高坠风险作业环节，严格执行安全防护设施（安全绳、安全带、生命线等）验收程序，未经验收或验收不合格的严禁施工作业；

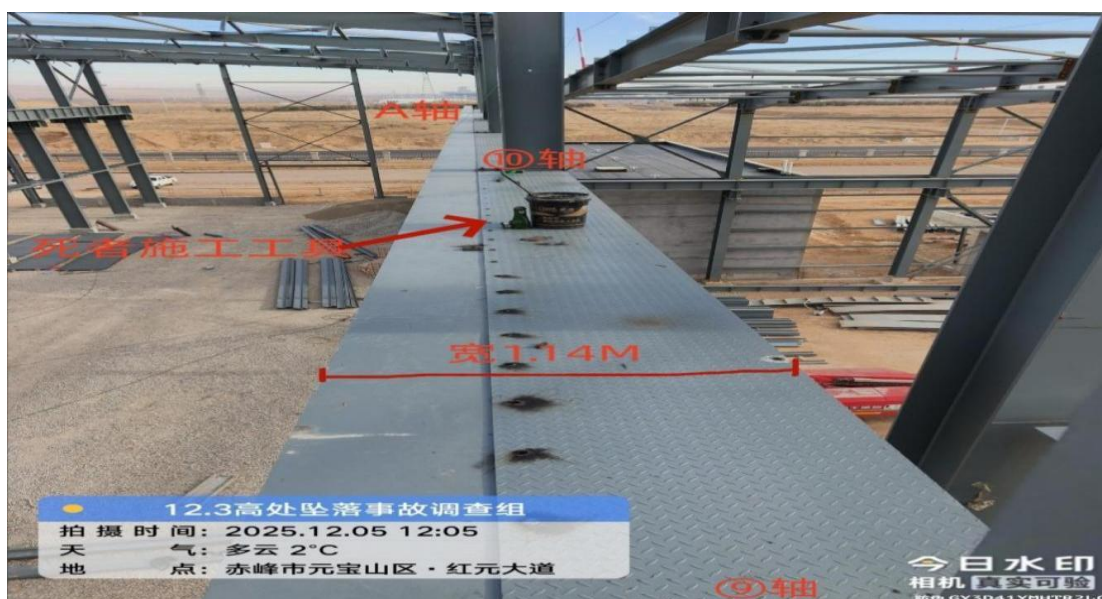
人公安询问笔录，及事故调查组对李贺海、宋海龙等人的询问，还原事发经过：死者屈力杰事故发生时负责检修钢走道板螺栓安装及紧固作业，16时55分许，工人收拾工具准备下班，死者屈力杰事故发生前佩戴安全带、安全帽，安全带挂在水平生命绳上在A轴检修钢走道板上由东向西弯腰走至⑨-⑩轴间靠近⑨轴钢柱时发生坠落，坠落约2米左右时被钢丝绳受力卡顿后掉落地面，头部与地面堆放的钢梁碰撞后经抢救无效死亡。

3、现场高处坠落部位：A轴交⑨轴吊车梁检修钢走道板，结构标高11.7米，距死者坠落地面11.84米，可行走宽度1.14米。

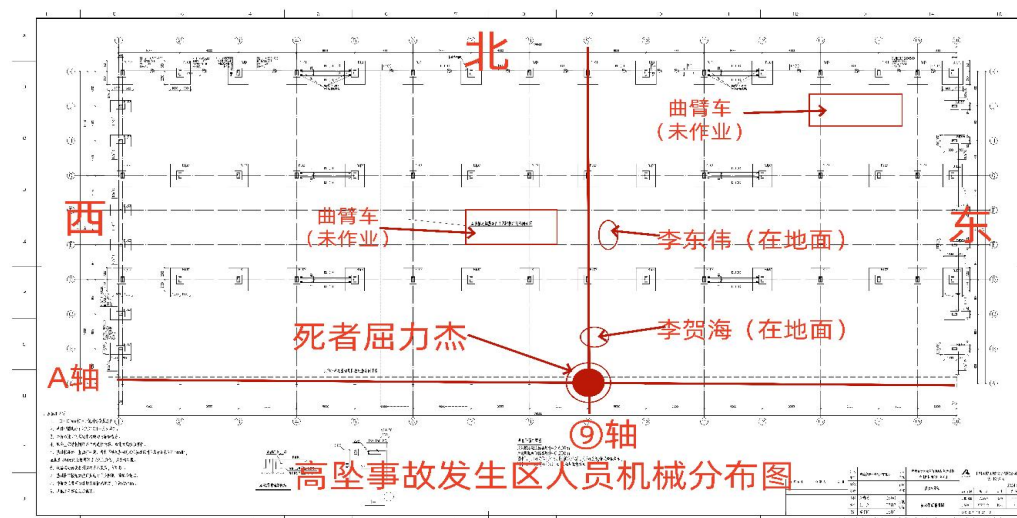
4、现场死亡人员、其他作业人员及机械位置分布情况。由于施工现场无视频监控设备，调查组通过借阅李贺海等人公安询问笔录，及事故调查组对李贺海、宋海

龙等人的询问，基本还原了遇难人员、其他作业人员、曲臂车在事故发生时的具体位置，具体如图。
