# 赤峰高新技术产业开发区九冶建设有限公司 “12·7”一般物体打击生产安全事故调查报告

赤峰高新技术产业开发区事故调查组  
2025 年 12 月 30 日

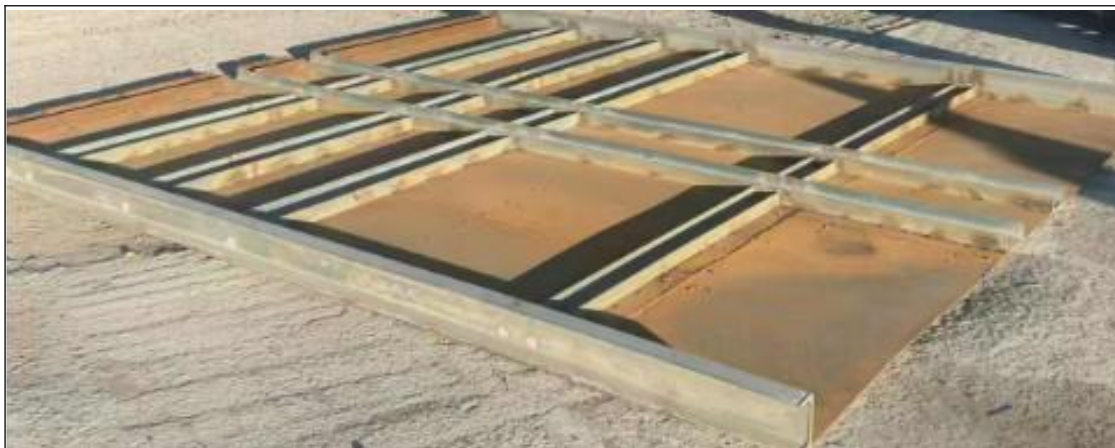
图 2 致害物-运泥搅拌运输车侧板

2. 运泥搅拌运输车侧板情况。致害物为运泥搅拌运输车侧板。因事故救援，运泥搅拌运输车侧板已经掀开并支护，其后侧板转移至底座北侧 3 米空地，该侧板主体材料是 3mm 钢板，钢板采用 100mm 槽钢做骨架，侧板重量约为 420Kg，底长 3.20 米，高 3.70 米。

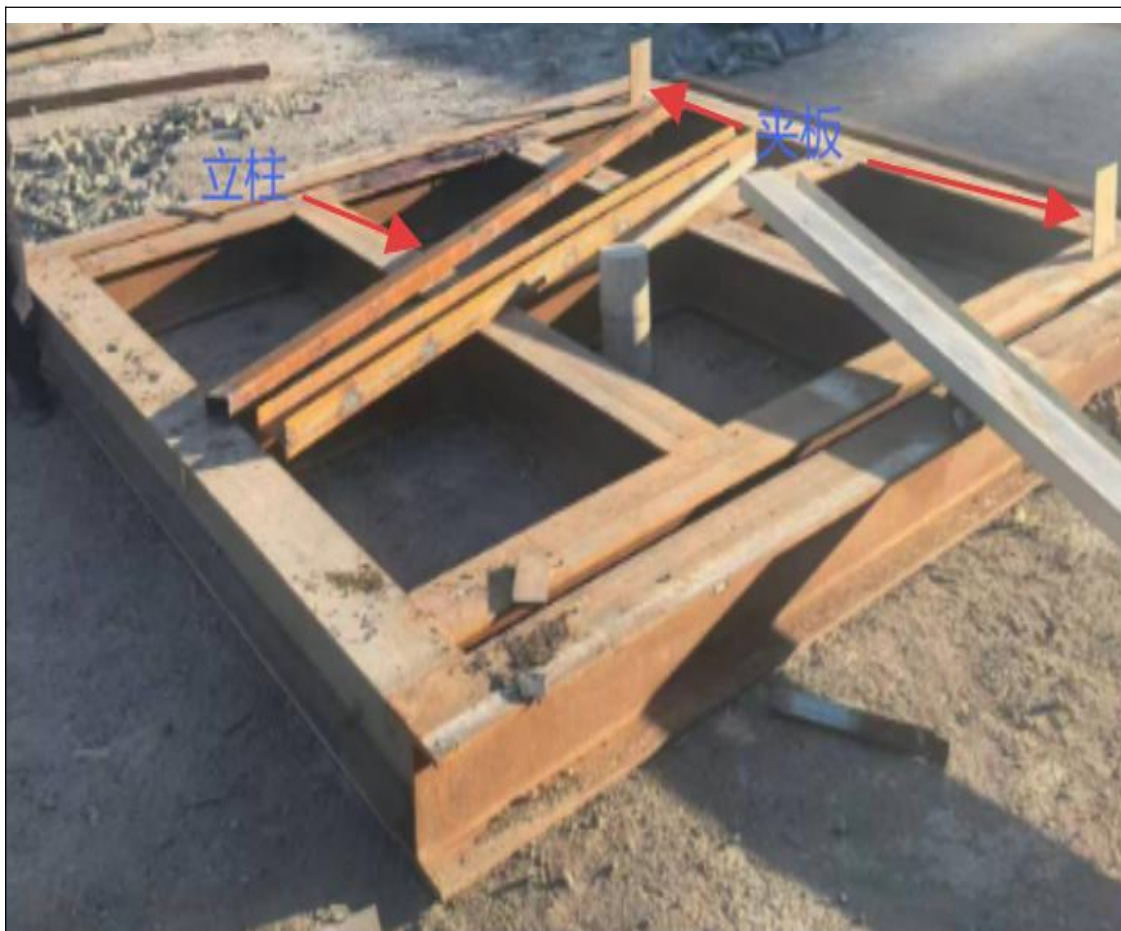
图 3 底座及立柱

3. 底板及支护情况。运泥搅拌运输车底座长 3400mm、宽 3300mm, 材料为 200mm 工字钢, 固定侧板所设的立柱是 100 × 50mm 方管, 方管长 3150mm; 底座设内外夹板, 夹板为高 197mm, 宽 105mm 的钢板。

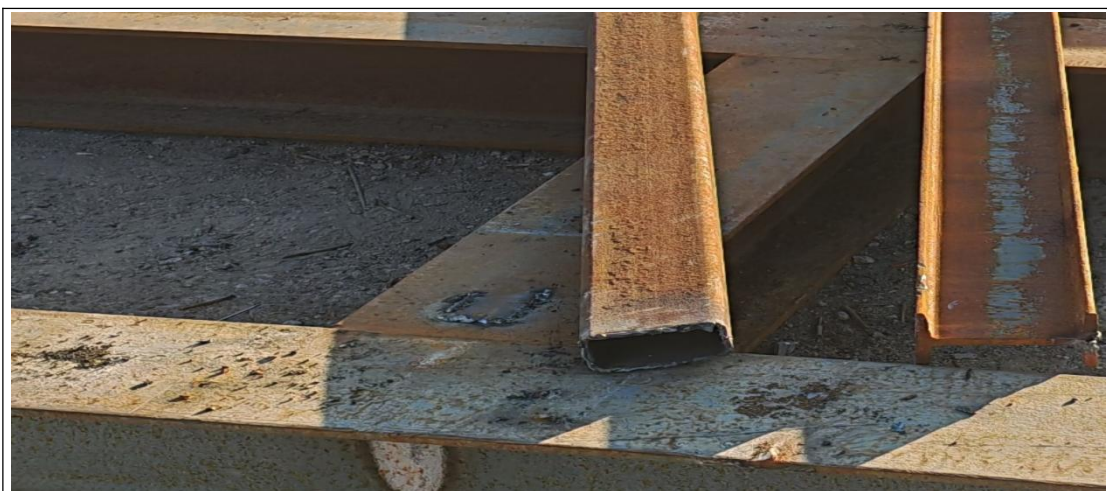
图 5 临时支撑立柱方管断裂现场照片

制作安装运泥搅拌运输车侧板时，临时采用方管作为支撑立柱，未按规范<sup>[2]</sup>要求对临时支撑进行强度、稳定性和刚度验算，立柱方管和底座表面存在锈蚀<sup>[3]</sup>，立柱方管在焊口处断裂<sup>[4]</sup>，侧板倾倒，导致初小明被砸，引发事故。

[2] 《钢结构工程施工规范》（GB50755-2012）4.2.5：施工阶段的临时支承结构和措施应按施工状况的荷载作用，对构件应进行强度、稳定性和刚度验算，对连接节点应进行强度和稳定验算。当临时支承结构作为设备承载结构时，应进行专项设计；当临时支承结构或措施对结构产生较大影响时，应提交原设计单位确认。

[3] 《钢结构焊接规范》（GB 50661-2011）第 7.1.1 条：待焊接的表面及距焊缝坡口边缘位置 30mm 范围内不得有影响正常焊接和焊缝质量的氧化皮、锈蚀、油脂、水等杂质。

[4] 《建筑施工临时支撑结构技术规范》（JGJ300-2013）第 3.0.5 条：支撑结构应与既有结构做可靠连接。
